**Ocena primernosti Gospodarskega objekta in Pollandove hiše  
(parcelna št. 1963, 1964, k.o. Liberga)  
za rekonstrukcijo in spremembo namembnosti**

**Številka poročila:** H 01 / 2019

**Datum:** 05. 04. 2019

**Naročnik:** JAVNI ZAVOD BOGENŠPERK, Staretov trg 12, 1275 Šmartno pri Litiji

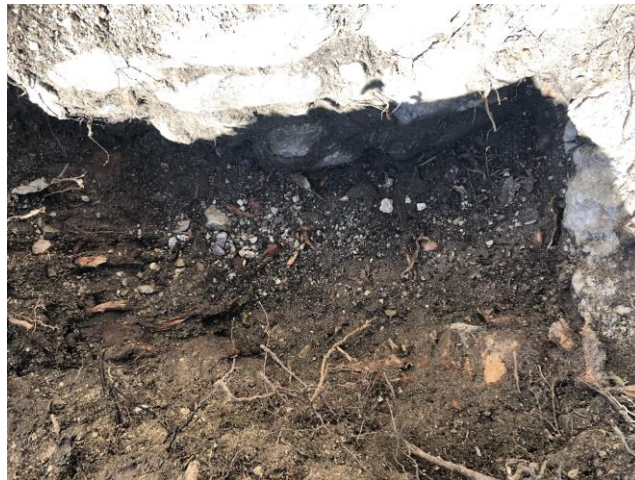
**S1:**

Zasnovo in način temeljenja hiše smo ugotavljali z izvedbo treh temeljnih sond (S1, S5 in S7). Po izkopu zemljine je vidno, da zidovje nima temeljev, temeljni podstavki so enake širine kot zidovi in pozidani direktno na raščena z dnom zidovja ca 40-50 cm pod koto površja oziroma tlaka pritličja.

Zgradba nima ustreznih temeljev oziroma temeljnih zidov, zato bo potrebno nosilne zidove podbetonirati do kote zmrzovanja (ca 0,80 m pod koto terena), najverjetneje z nekoliko razširjeno temeljno peto. Podbetoniranje naj se izvede po kampadah dolžine ca 1,5 m, lahko izmenično na več delih objekta sočasno, s sprotnim odstranjevanjem plasti v stiku z zemljino, ki so slabše kakovosti. Predlagamo, da se podbetonaže temeljev povežejo z armirano temeljno ploščo. Obežba na temelje in zidove se z ozirom na zatečeno stanje objekta z rekonstrukcijo ne sme bistveno povečati.

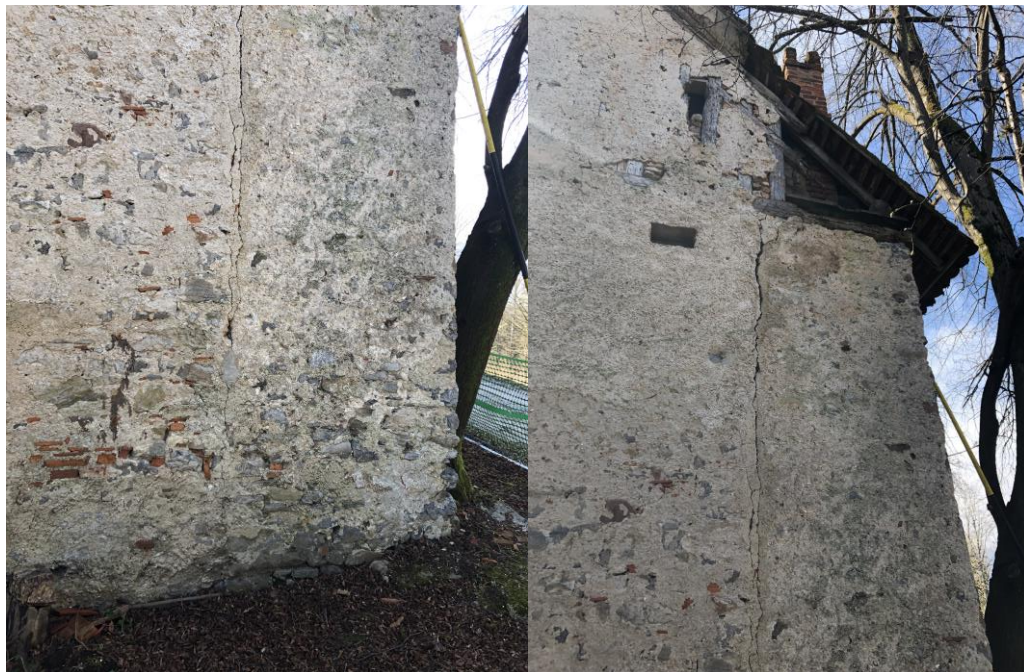
### S2

Na podlagi izvedenih sond smo ugotovili, da gre pri obravnavanem objektu za dokaj nehomogeno zidovje, pri čemer prevladuje kamnito gradivo in mestoma, predvsem na pozicijah predelav, je v zidovju vzdana polna opeka. Za zidanje je bila uporabljena apnena malta nižje tlačne trdnosti. Skladno s pričakovanji glede na letnico gradnje zidovi nimajo protipotresnih vezi. Kot sledi že po starosti hiše so nosilni zidovi izvedeni brez ustreznih horizontalnih hidroizolacijskih barier, tako da se prosto vlažijo s kapilarnim vlekom vlage iz terena.

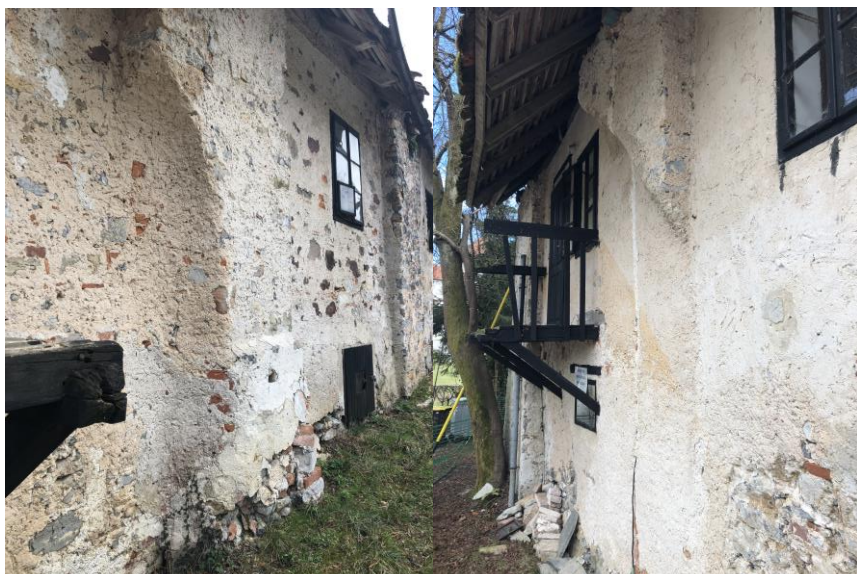
Nestrokovni posegi v zidovju

Oslabitev kamnitega slopa za potrebe vodenja stopnic

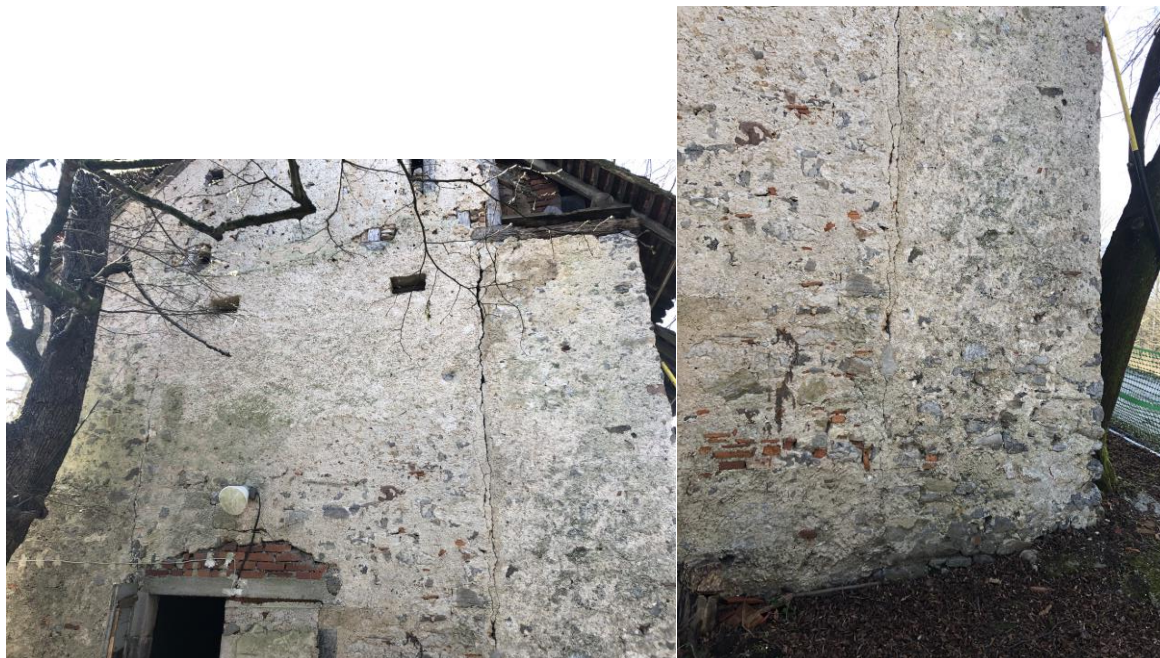
Razslojevanje primarnih slopov in »polnilnega« zidovja

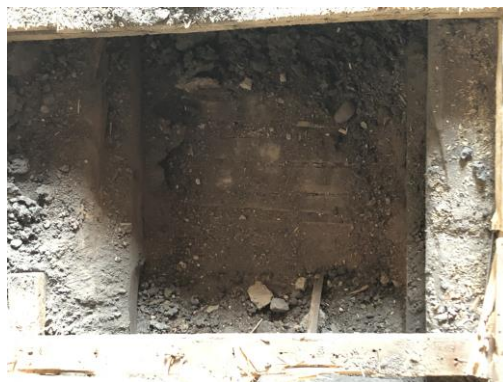
**N3**

Sestavo, kakovost vgrajenih materialov in zasnovo medetažnih konstrukcij stavbe med pritličjem in nadstropjem smo ugotavljali z izvedbo sond z zgornje strani z oznakami N3, N5 in N8. S sondami medetažnih konstrukcij med pritličjem smo ugotovili, da so lesene konstrukcije poddimezionirane in v slabem stanju.

Obstoječe stropne konstrukcije se v celoti odstranijo in nadomestijo z novimi, lesenimi stropovi, katerih zasnova mora zagotavljati povezanost objekta na nivoju etaže.

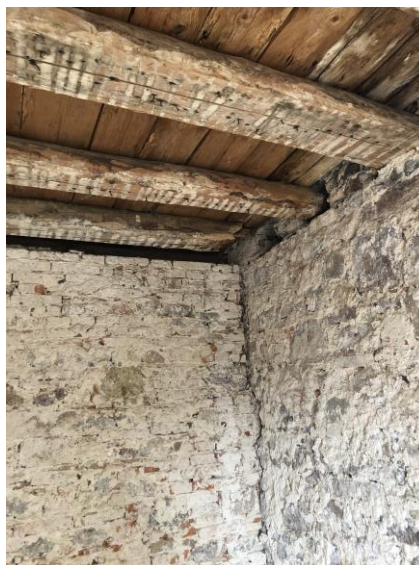
Nepovezanost veznega in obodnega zidovja

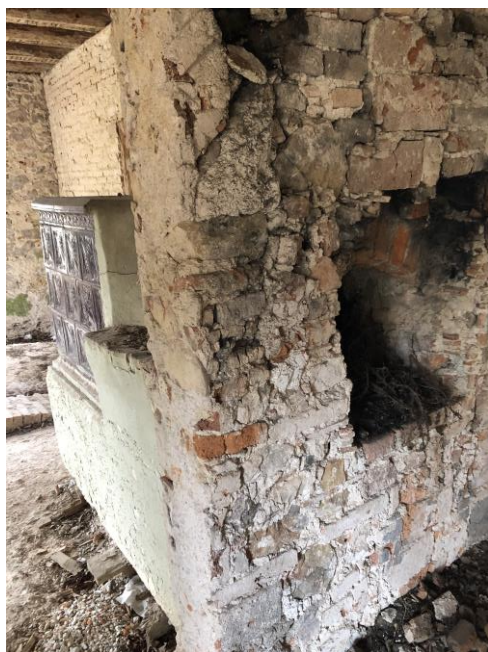
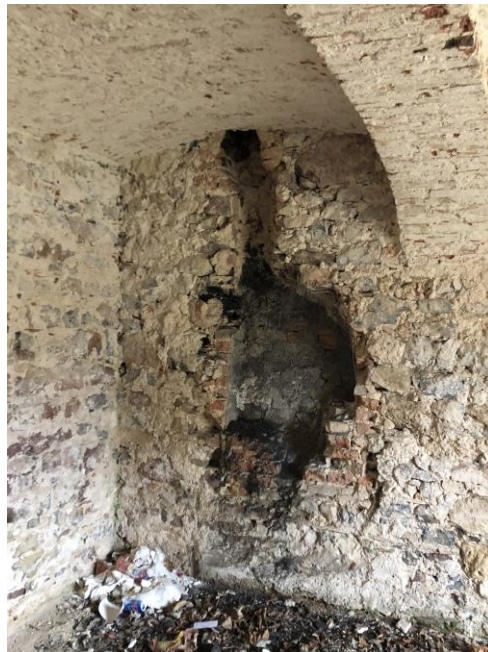
Kurišča in tuljave

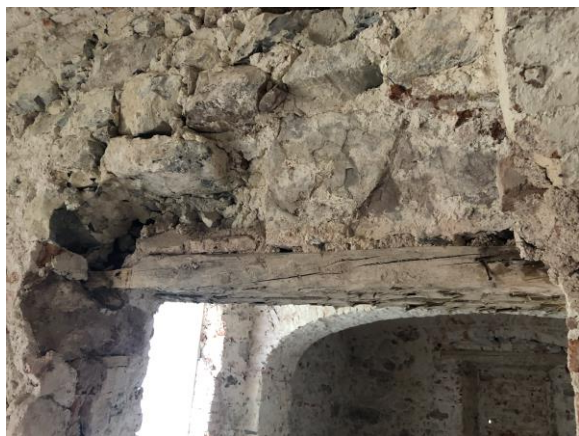
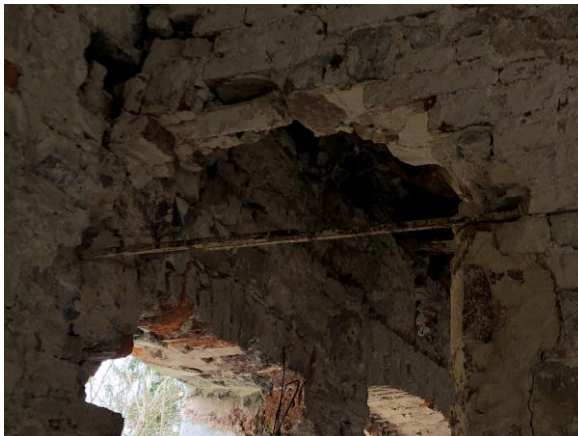
Vratne in okenske odprtine

- Odprtine v zidovju in poškodovane dele zidovja je potrebno prezidati in pozidati. Uporabi se material, kot je v osnovnem zidu.,
- Potresno odpornost zgradb bi bilo potrebno ugotoviti s potresnim izračunom, glede na rezultate potresnega računa pa bo potrebno zgradbo primerno utrditi, vsekakor pa bi bilo potrebno izvesti povezovanje nosilnih zidov na nivojih medetažnih konstrukcij,

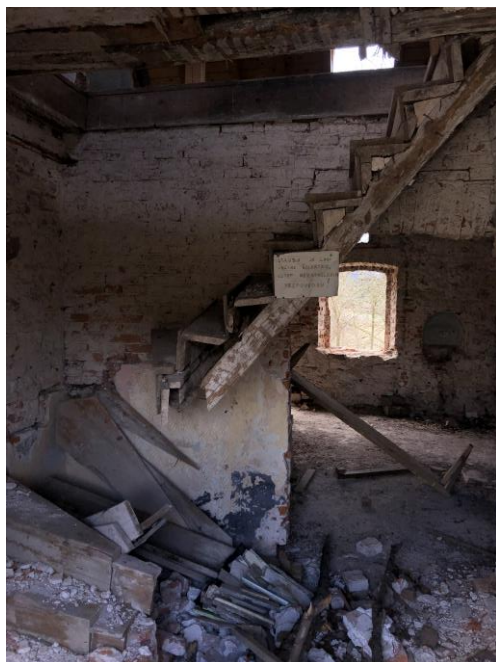
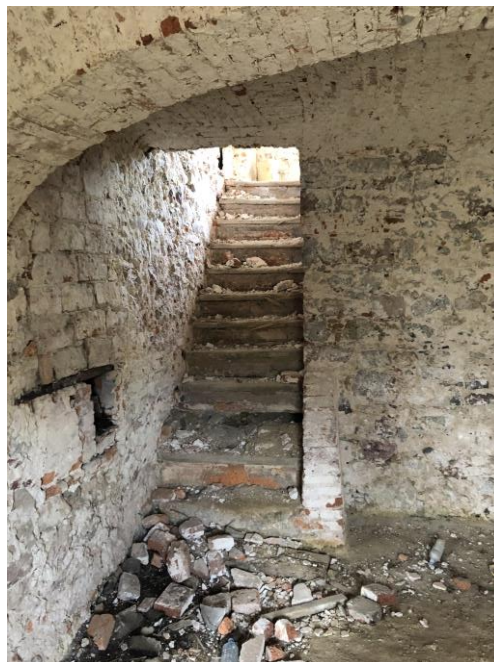
Stopniščni zidovi in stopniščne rame

- Stopnišče, ki v Pollandovi zgradbi predstavlja edino evakuacijsko pot bi bilo potrebno utrditi in sanirati. Stopniščni zidovi se izvedejo kot nosilni s čimer se prepreči porušitev stopnic pri eventualnem potresu,

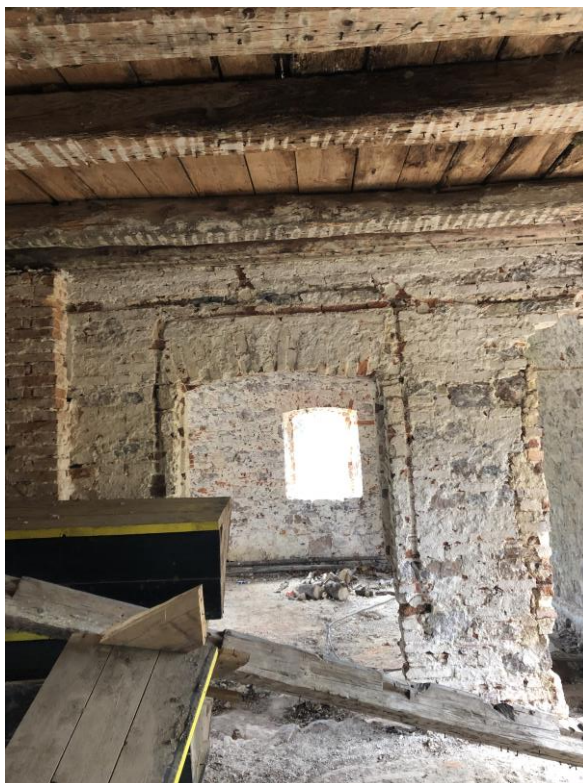
Poškodbe zaradi vodenja inštalacij

Z novimi inštalacijskimi vodi oziroma utori zanje ter preboji naj se čim manj posega v nosilno strukturo zidov.

Pri tem so navpični zidni utori praviloma manj škodljivi kot vodoravni.

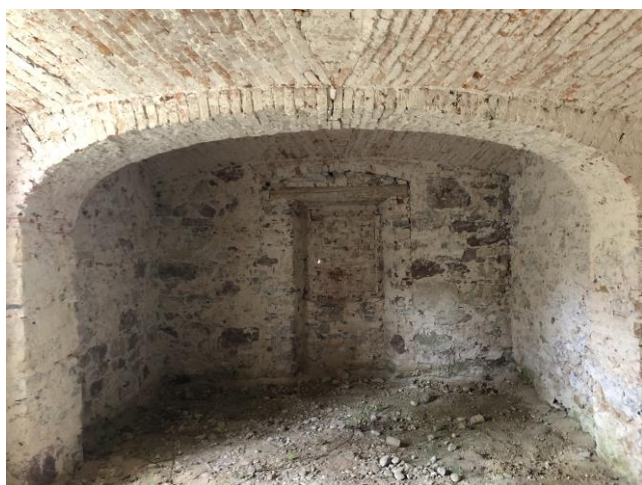
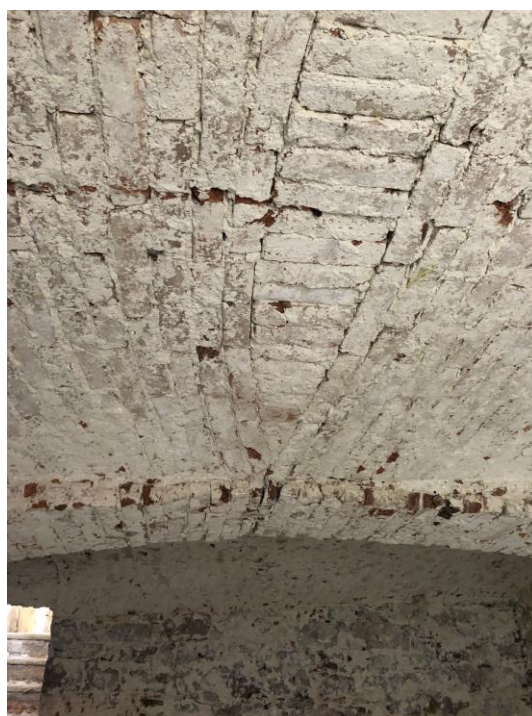
Nad kletjo so izvedeni plitki prostorsko zasnovani oboki iz polne opeke, ki imajo ležišča na nosilnem zidovju oziroma na opečnih lokih. S tem je omogočena relativno velika »odprtost« l kletnih prostorov.

Plitvi oboki nad kletjo in loki v kleti bodo glede na novo namembnost in konstrukcijsko sestavo najverjetneje pod dimenzionirani. S tega vidika priporočamo izvedbo razbremenilne ab plošče na kletjo, katere funkcija bo tudi povezava kletnega zidovja.

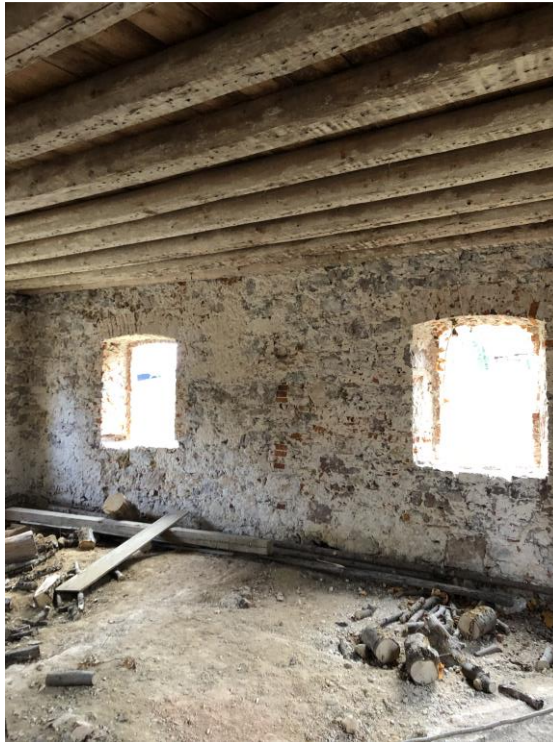
Stropna konstrukcija nad pritličjem je lesena. Opaženi so veliki povesi nad prostorom, kjer je bil odstranjen vezni zid v pritličju.

Lesene stropne konstrukcije bo možno utrditi, verjetno najlažje z dodajanjem novih jeklenih nosilcev med obstoječe. Izvesti je potrebno tudi nekoč odstranjen vezni zid v pritličju, kateri bo služil kot opora stropnikom.

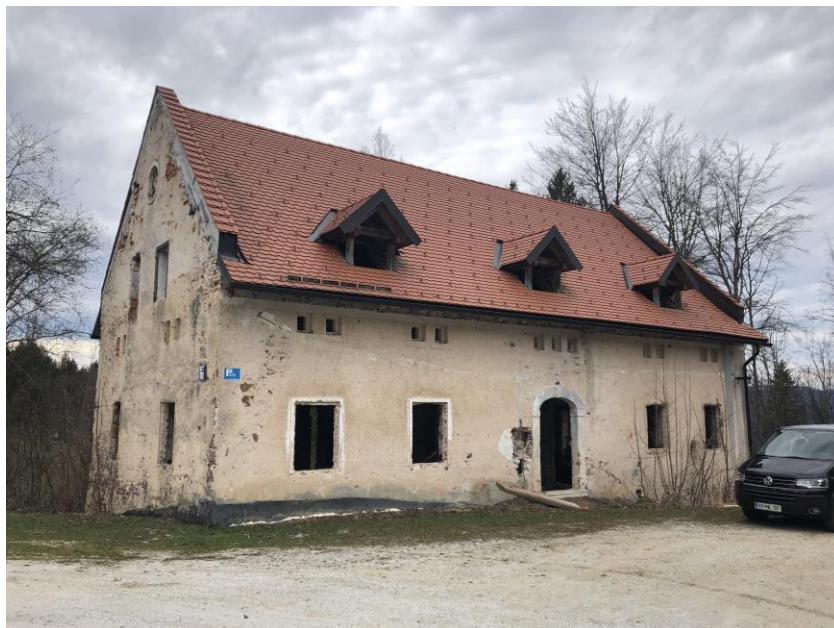
Strešna konstrukcija in kritina je obnovljena in novejšega datuma.

Ohrani se obstoječa, prenovljena strešna konstrukcija, katero je potrebno po potrebi ojačiti glede na nove sestave strehe.
