ZADEVA: Ptuj – Stara usnjarna, EŠD 16816

Poročilo o ogledu objekta
Stara usnjarna - Dravska 14 na Ptaju
- EŠD 16816 -

**Poročilo o ogledu objekta
Dravska ul. 14, Ptuj**

PREDLOG SANACIJE KAPILARNE VLAGE

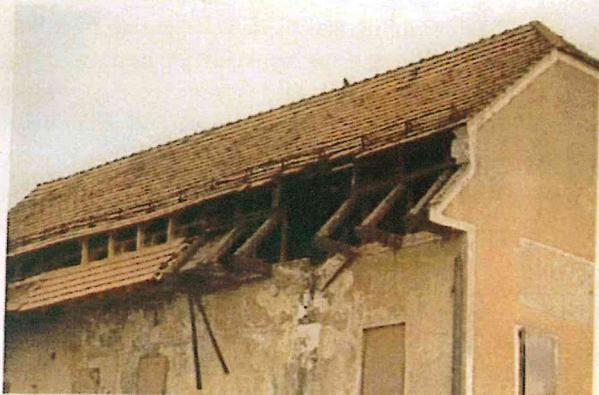
Popravljen spodnji del južne strešine

- Bistveno slabše je stanje (glede na stanje v prejšnjem poročilu) strešne konstrukcije, predvsem nad vzhodnim objektom. Zaradi poškodovane kritine in zatekanja je povsem preperel les v delu pod svetlobno nišo na južni strani. Ob interventnem popravilu, izvršenem v marcu 2015, je bila izvedena začasna ojačitev strešne konstrukcije z dodanimi vzdolžnimi legami v notranjosti, »kvazi« stropniki, sohami, špirovjem so bili bočno dodani plohi. Za preprečitev vdora vetra z južne strani v ostrešje je bil izdelan nov leseni opaž na napušču.

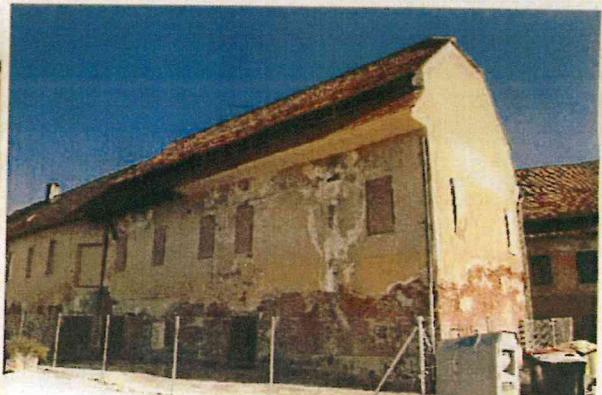
Popravljen spodnji del južne strešine

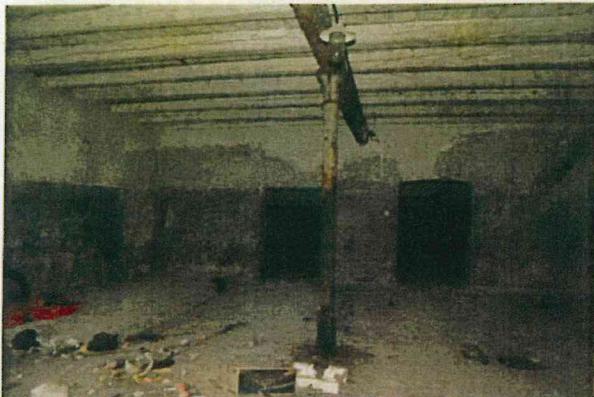
Poškodovani kovinski steber in nosilec

- Kovinske nosilce in stebre pod lesenimi stropnimi konstrukcijami je potrebno zamenjati z ekvivalentnimi kot so sedaj oz. jih po potrebi še ojačati, odvisno od nove namembnosti objekta.

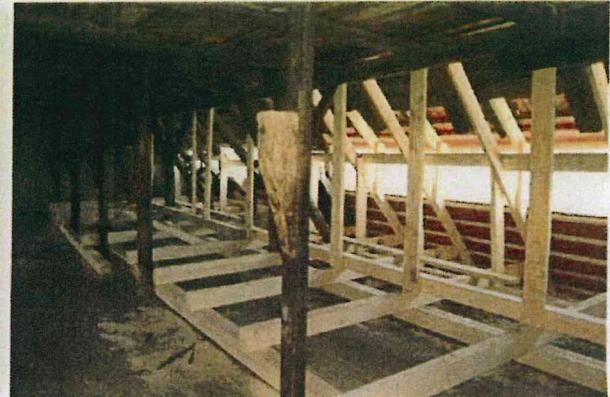
Popravilo južne strešine

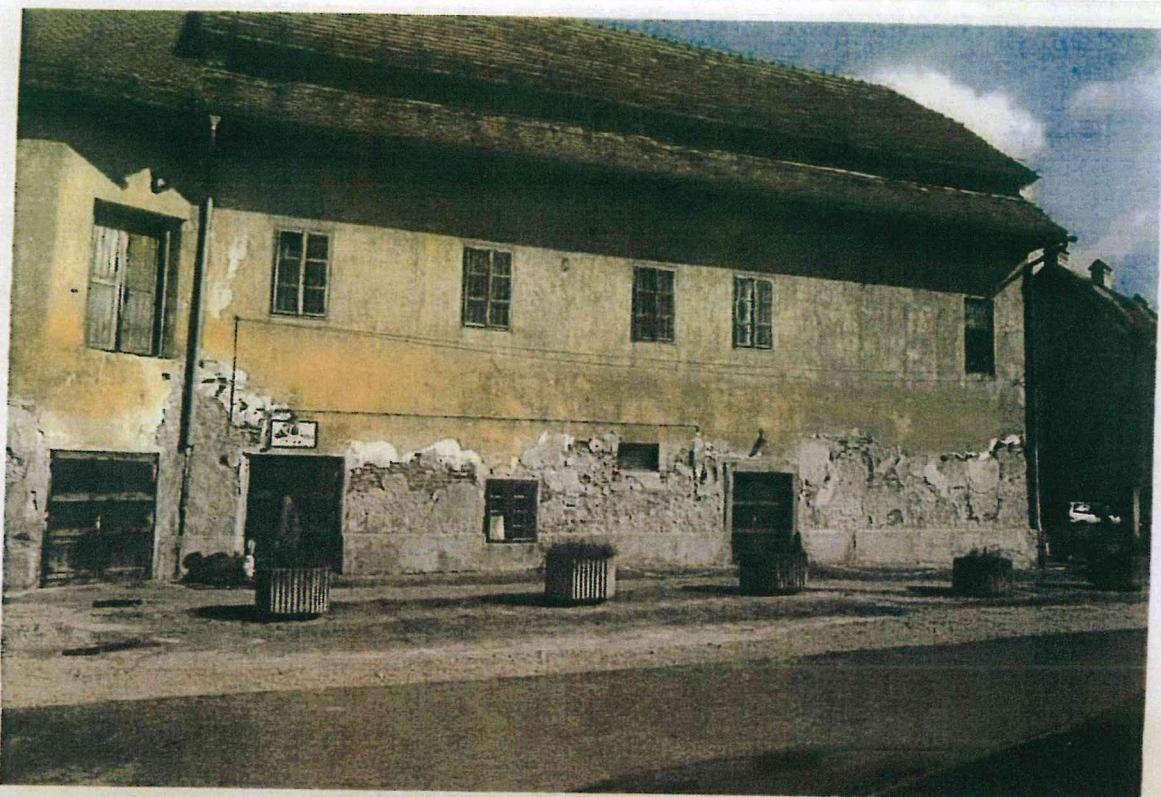
- V zidovih pritličja ni opaziti izrazitih razpok, zato pa so zidovi močno načeti zaradi velike prisotnosti soli (posledica dejavnosti v prejšnjih letih). Opeka je močno poškodovana in preperela. Verjetno ima dodaten velik vpliv tudi visok nivo podtalnice, saj je gladina Drave (v neposredni bližini objekta) praktično skoraj v istem nivoju kot tla pritličja objekta. Na fasadah je videti, da je segal vpliv vlažnosti do cca. 2.5m višine.

Južna fasada

- Injicirati je potrebno vse razpoke.
- Opečne zidove pritličja je potrebno natančno pregledati oz. raziskati njihovo zasičenost s soljo in določiti njihove gradbeno-fizikalne lastnosti. Za to delo bo potrebno naročiti preiskave materiala pri za ta dala registrirani firmi oz. laboratoriju.

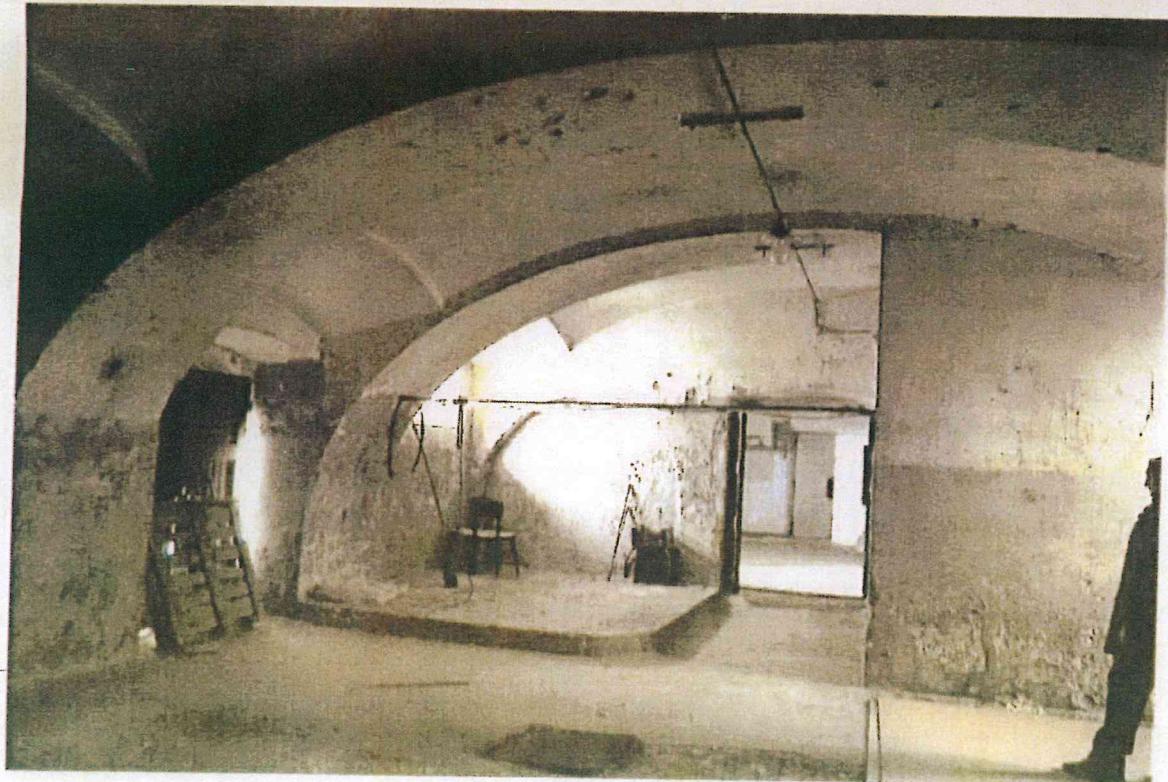
Oboki nad vzhodnim delom pritličja

- Nad oboki nad pritličjem je smiselno izdelati tanko razbremenilno AB ploščo in istočasno horizontalno povezati objekt v nivoju te plošče s kovinskimi sidri in sidrnimi ploščami. Manjkajoče natezne vezi je potrebno primerno nadomestiti z drugimi, obstoječe vezi pa skrbno pregledati in jih nato protikorozijsko zaščititi (če so še dovolj dobre).

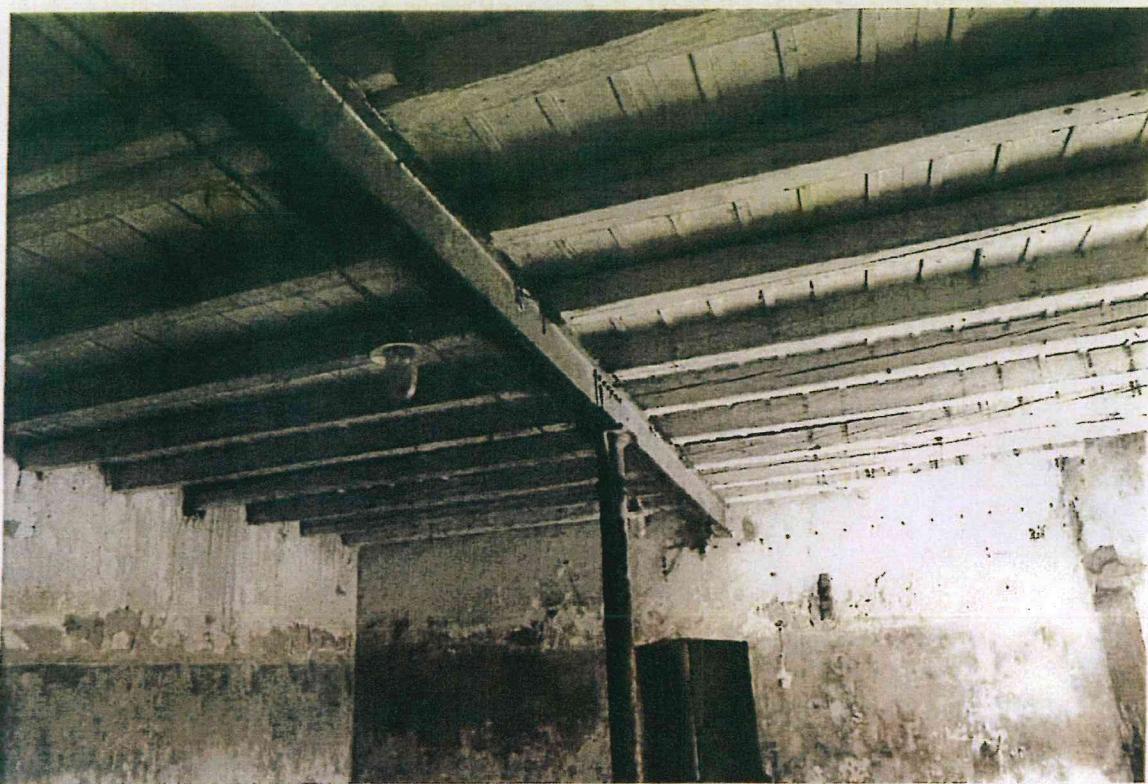
- Stropovi nad pritličjem so deloma opečni oboki, deloma izdelani iz lesenih stropnikov, ki so v sredini razpona podprt z vzdolžnim jeklenim I nosilcem, ležečim na kovinskih stebrih. Stropniki in podnice preko njih so močno dotrajani. Prav tako je zaradi prisotnosti soli zelo močna korozija na kovinskih stebrih in vzdolžnem jeklenem nosilcu. Prevelika obtežba nanj in močna korozija imajo za posledico izredno velik poves nosilca. Posledično je deformirana celotna lesena stropna konstrukcija. Opečni oboki so izdelani kot kape, ležeče na opečnih prečnih (smer sever- jug) in vzdolžni (smer vzhod- zahod) oprogah. V obokih ni opaziti večjih razpok, nekatere kovinske natezne vezi v prečni smeri so že odstranjene, nekatere so še nameščene, vendar zaradi korozije poškodovane.

Leseni strop nad osrednjim delom pritličja

- Namesto dotrjanega lesenega stropa nad pritličjem in njegove kovinske podkonstrukcije bo potrebno izdelati novo stropno konstrukcijo, ki bo glede dovoljene obtežbe zadovoljevala zahteve nove namembnosti.

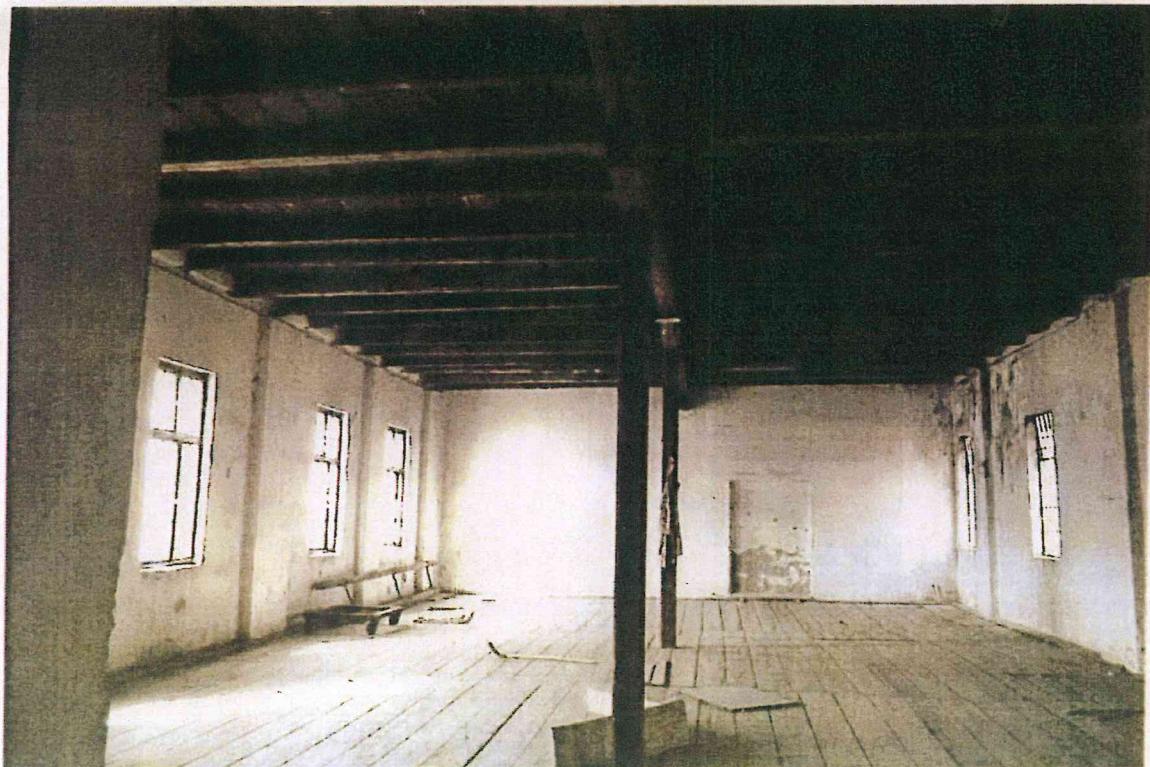
- V nadstropju so stropovi leseni. Stropniki so na več mestih v ležiščih zaradi zamakanja in kondenza poškodovani, marsikje je opazen tudi precejšen poves stropnikov.

Leseni strop nad zahodnim delom nadstropja

- Namestiti je potrebno manjkajoče in zamenjati poškodovane strešnike ter popraviti strešno konstrukcijo, kjer je to potrebno.
- Razmisiliti bi bilo potrebno o celoviti obnovi lesenih stropov nad nadstropjem ali morda tudi o zamenjavi z drugo stropno konstrukcijo, ki bi dopuščala revitalizacijo podstrešja. Tukaj je možno urediti zelo lepe prostore, ki imajo krasen razgled na Dravo oz. grad.

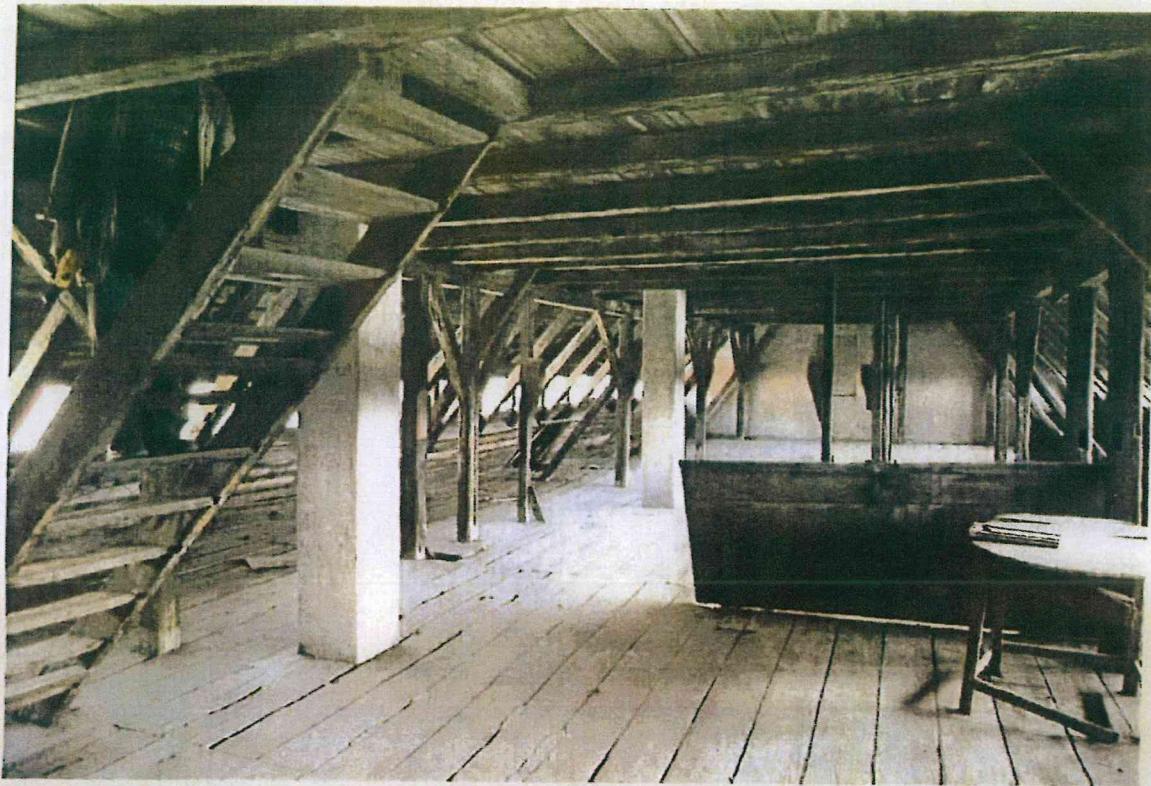
- Opečni strešniki so večinoma še dobri in onemogočajo zamakanje objekta razen tam, kjer so posamezni strešniki poškodovani ali so zdrsnili.
- Strešna konstrukcija je v glavnem še dobro ohranjena in bi bilo potrebno določiti samo posamezne konstruktivne elemente, ki so zaradi zamakanja dotrajani in potrebeni zamenjave. V splošnem je konstrukcijsko streha zelo originalno rešena in bogata.

Strešna konstrukcija nad vzhodnim delom objekta

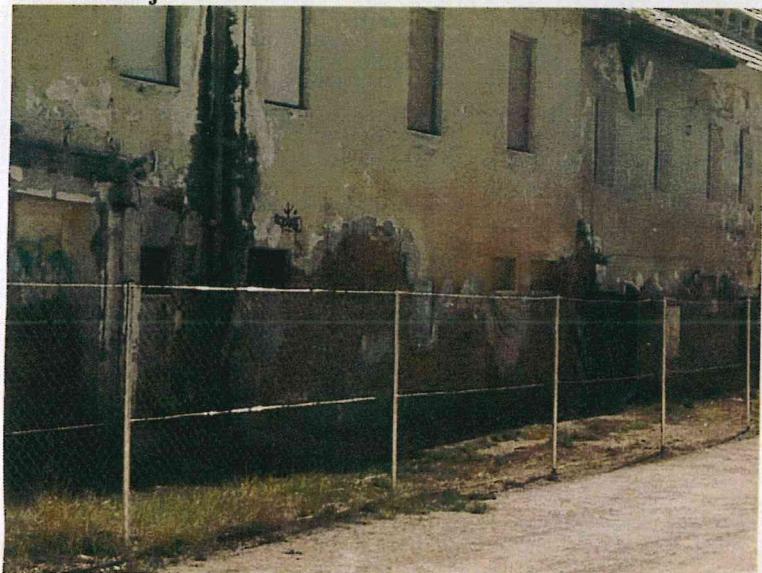
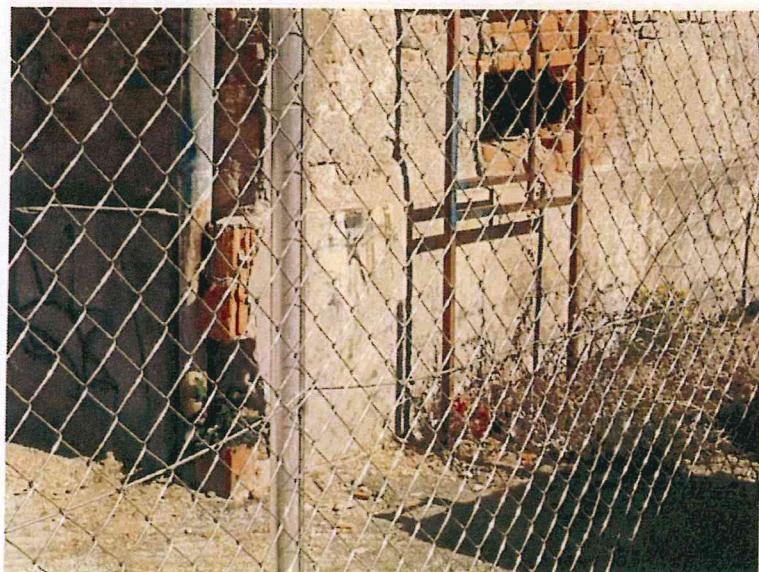
POGLEĐ NA ZUNANJOST OBJEKTA, kjer so površine poškodovane zaradi vsebnosti vlage v zidovih, neizvedene oziroma poškodovane hidroizolacije v stiku stena – temelj, ter konstantnega navlaževanja

- Steno so zidane iz polne opeke, omet je verjetno apnen - cementni v deb. 2-3cm, ki kaže poškodbe zaradi kapilarne vlage
- Višina sanacija je bila označena na samem objektu na obstoječem ometu, prav tako pa je tudi podana v fotodokumentaciji spodaj

- Glede na to da ni izvedene hidroizolacije med temeljem in steno, bo potrebno izvesti bariero z silikonsko emulzijo KEMASOL oz. KEMASOL MICRO.
- Objekt je potrebno z zunanje strani odkopati do pete temelja in ga ustrezno hidroizolirati z flexibilno vodotesno maso HIDROSTOP ELASTIK v dveh slojih križno na predhodno izveden vezni most KEMACRYL, ki ga obvezno redčite z vodo v razmerju 1:1. Pred zasipom je potrebno hidroizolacijo tudi ustrezno zaščititi. Površina mora biti ravna brez prahu in umazanije, ki bi lahko vplivali na oprijem kasnejne vgrajenih materialov.

- Potrebno je tudi odpraviti vzroke direktnega navlaževanja objekta, kot je padec terena vstran od objekta, poškodovane žlebove in urediti meteorne vode oziroma jih speljati vstran od objekta.

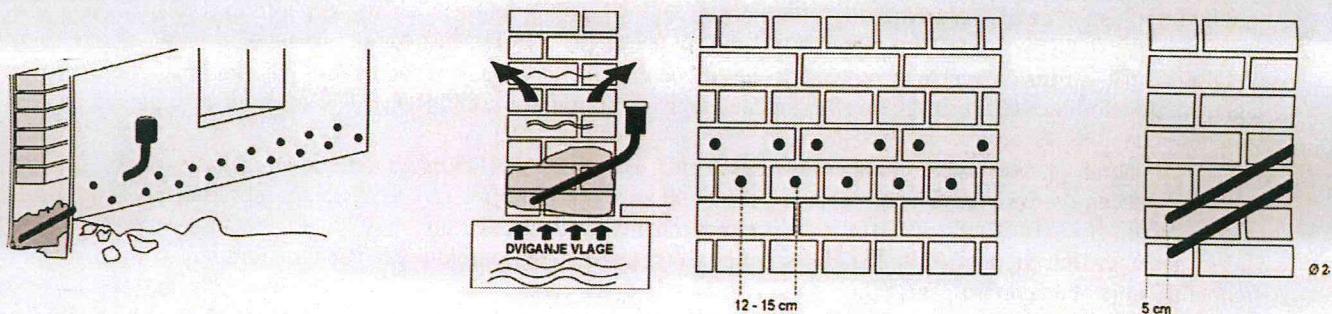
Zid vrtamo po shemi, kot je prikazana po spodnji shemi. Iz vrtin odsesamo ali izpihamo ves prah. V vrtine s pomočjo hitrovezne malte HIDROZAT namestimo cevi in lijake. OPOMBA: ker bomo kasneje uporabili sušilni omet, ne smemo pod nobenim pogojem pritjevati lijeke in cevi z uporabo mavca. KEMASOL MICRO nalivamo v lijake toliko časa, kolikor bo zid sposoben vpijati, vendar najmanj en dan. V primeru, da Vam KEMASOL MICRO nekontrolirano odteka v izvrtino, nalivanje prekinemo, luknjo pa zapolnimo s cementno suspenzijo. Cementno suspenzijo v še svežem stanju iz luknje ponovno očistimo s kovinsko šipko, ter nadaljujemo s postopkom nalivanja silikonske emulzije. Naslednji dan lahko nadaljujemo s HIDROMENT SUŠILNIM OMETOM.

Zid je potrebno vrtati cca. 30 cm nad notranjo koto tlaka oziroma kot je označeno v fotodokumentaciji spodaj.

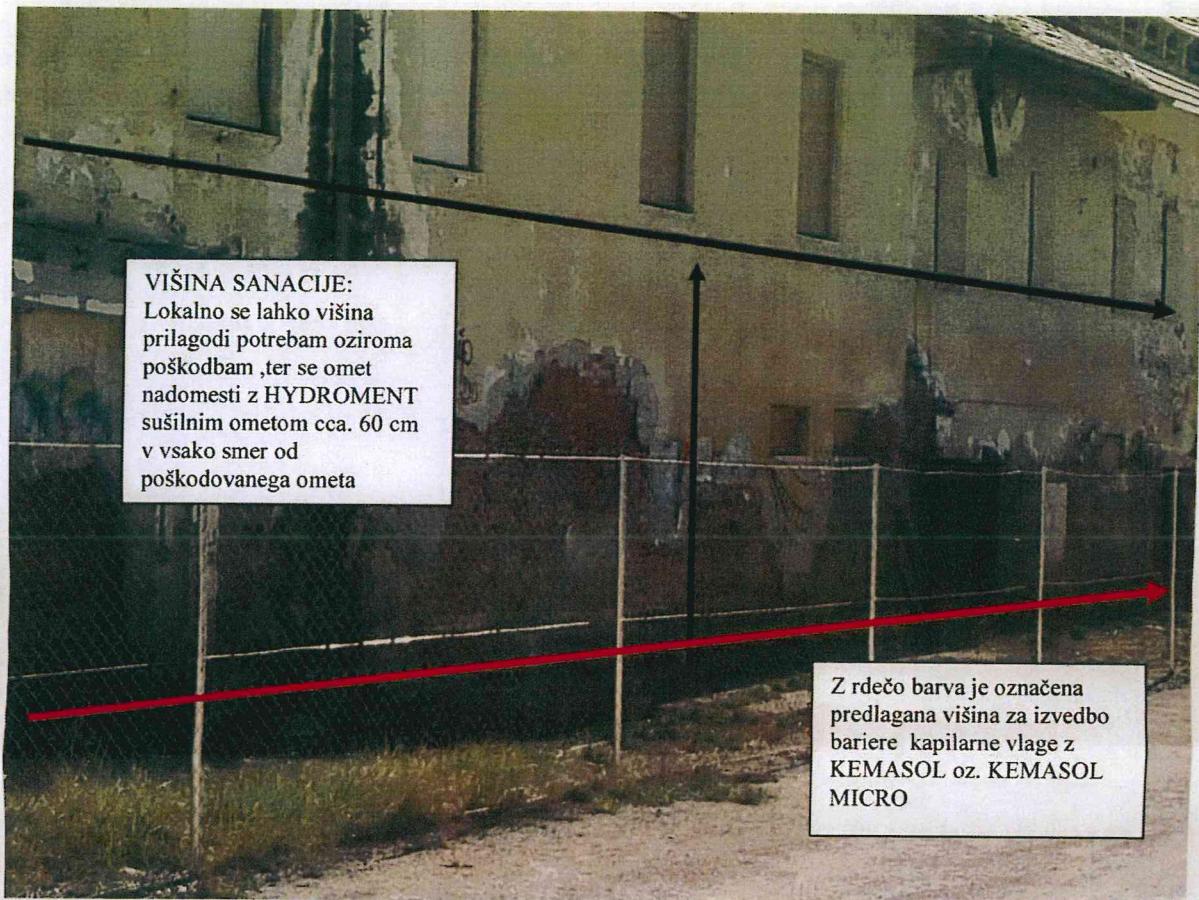
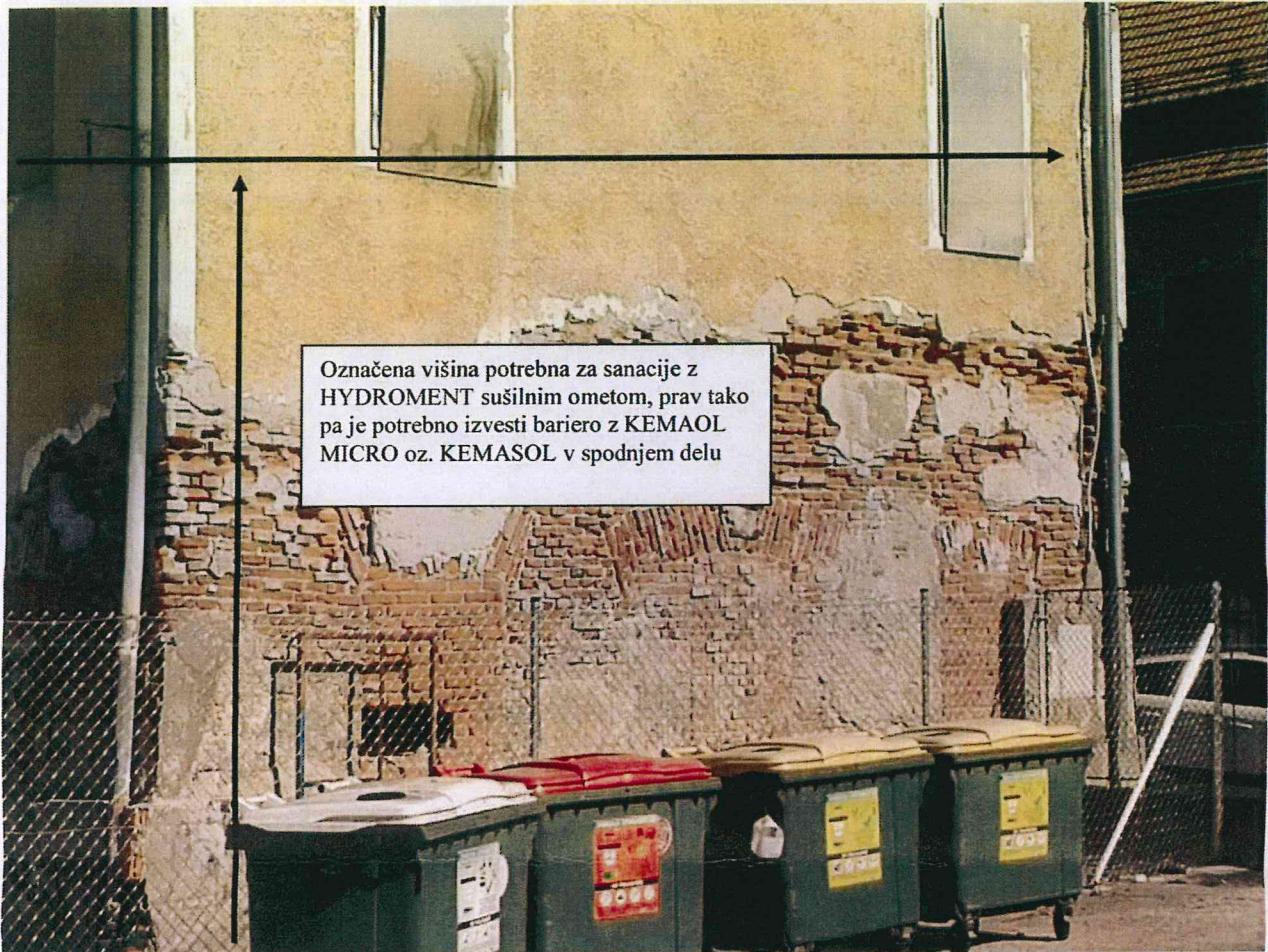
8.0. FOTODOKUMENTACIJA:

Objekt je na površinah objekta zasičen s kapilarno vlago, št. točk izmerjene vlage na opečnih zidovih so vrednosti 85-95 točk, kar je precej nad dovoljeno mejo, ki znaša 65 točk. Št. točk izmerjene vlage z višino meritve tudi upada. Meritve so bile izmerjene v večjem delu na opečnih zidakih. Vrednosti izmerjene na površini zidu so za določeno vrednost nižje od dejanskih vrednosti v notranjosti prereza opečne stene, zato je lahko vlaga v zidu na sredini prereza nekoliko višje, zato se omet izvede ca. za 1,5 deb. zidu višje od mesta do katerega je bila izmerjena vlaga za ca. 50 cm višje oz. okrog vidnih poškodb v Vašem primeru do višine okenskih polic. Priporočljiva je ponovna izvedba meritev po odbitju ometa do višine označene na fotodokumentaciji.

1) Najprej je potrebno odstraniti ves omet iz sten do opeke oziroma do kamna do višine kjer so zdaj prisotne poškodbe zaradi kapilarne vlage in cca. **70-80 cm višje!** Iz fug je potrebno odstraniti ves slabo vezni ali razpadajoči vezni material in fuge poglobiti minimalno do debeline 1 cm. Zidne površine je potrebno v celoti pripraviti v skladu z zahtevami navedenimi na tehničnem listu proizvajalca sušilnega omata. Približno pol ure pred ometavanjem površino intenzivno navlažimo z vodo.

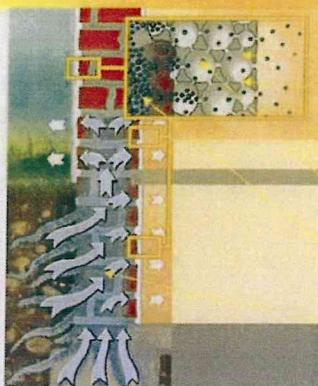
Princip delovanja ometa HYDROMENT

STABILNE ZRAČNE PORE
POSEBNO FINE 'HYDROMENT' KAPILARE

PROSTO GIBLJIVE MOLEKULE RISIKA IN VODIKA

MOLEKULE VODE IN RAZTOPLJENIH SOLI

ZID Z DVGAGOČO SE KAPILARNO VLAGO IN VODOTOPNIMI SOLMI

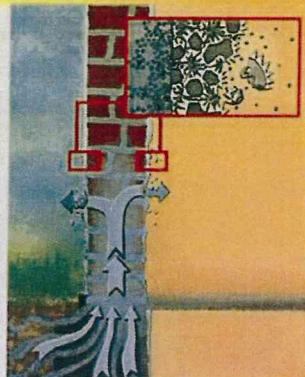
Slabosti klasičnega sanirnega ometa

SOLI PRODREJO V ZRAČNE PORE KLASIČNEGA SANIRNEGA OMETA. KO SE ZRAČNE PORE NAPOLNJO S SOLMI, JE PROCES PREHAJANJA VLAGE SKOZI OMET USTAVLJEN.

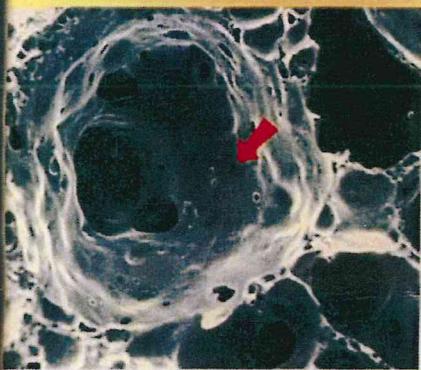
Odločilna prednost ometa HYDROMENT

Z ELEKTRONSKIM MIKROSKOPOM 90 KRAT POVEČANA SILKA VZORCA OMETA HYDROMENT. NA SLIKI JE LEPO VIDNA STABILNA ZRAČNA PORA VELIKOSTI CA. 0,5 MM, KI JE Z OSTALIMI PORAMI POVEZANA S ŠTEVILNIMI IZREDNO FINIMI KAPILARAMI MIKRO VELIKOSTI (PUŠČICA).

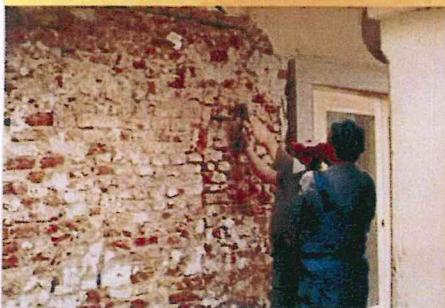
MALTO, KI JE PRAVILOMA NASIČENA S SOLMI, IZPRASKAMO TUDI IZ FUG

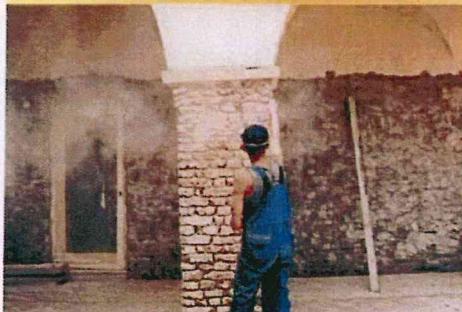
S SPIHOVANJEM ODSTRANIMO PRAH S POVRŠINE ZIDU

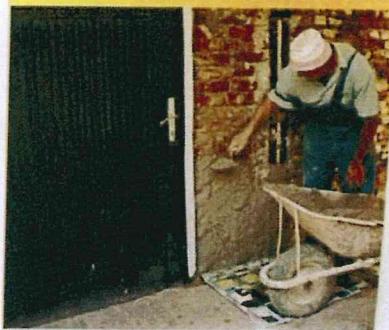
PRVI SLOJ OMETA
NANESEMO DIREKTNO
NA NAVLAŽENI ZID
BREZ PREDHODNEGA
OBRIZGA

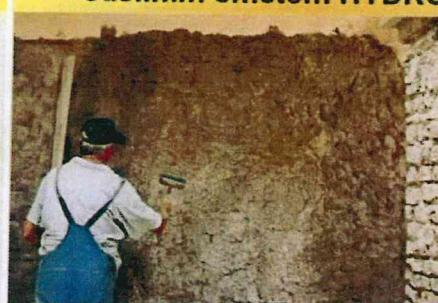
PRED NANOSOM DRUGEGLA SLOJA OMETA, PRVEGA NAVLAŽIMO.
