**Ocena primernosti Gospodarskega objekta in Pollandove hiše  
(parcelna št. 1963, 1964, k.o. Liberga)  
za rekonstrukcijo in spremembo namembnosti**

**Številka poročila:** H 01 / 2019

**Datum:** 05. 04. 2019

**Naročnik:** JAVNI ZAVOD BOGENŠPERK, Staretov trg 12, 1275 Šmartno pri Litiji

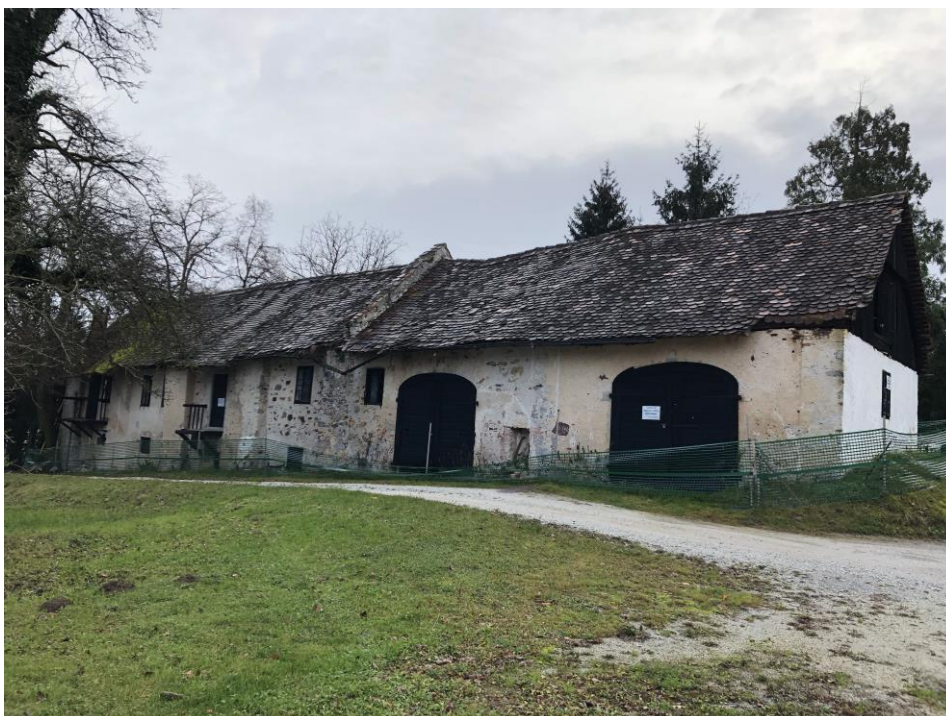
Gospodarski objekt

Skladno z arhitekturno zasnovo se ohrani vertikalna nosilna konstrukcija dvoetažnega dela. Strešne in stropne konstrukcije se v tem delu odstranijo. Vertikalno nosilno konstrukcijo, ki se ohranja, tvorijo kamniti slopi med katerimi je pozidano zidovje. Enoetažni del objekta se poruši v celoti. Celotna strešna in lesena medetažna konstrukcija bo v celoti odstranjena in nadomeščena z novo.

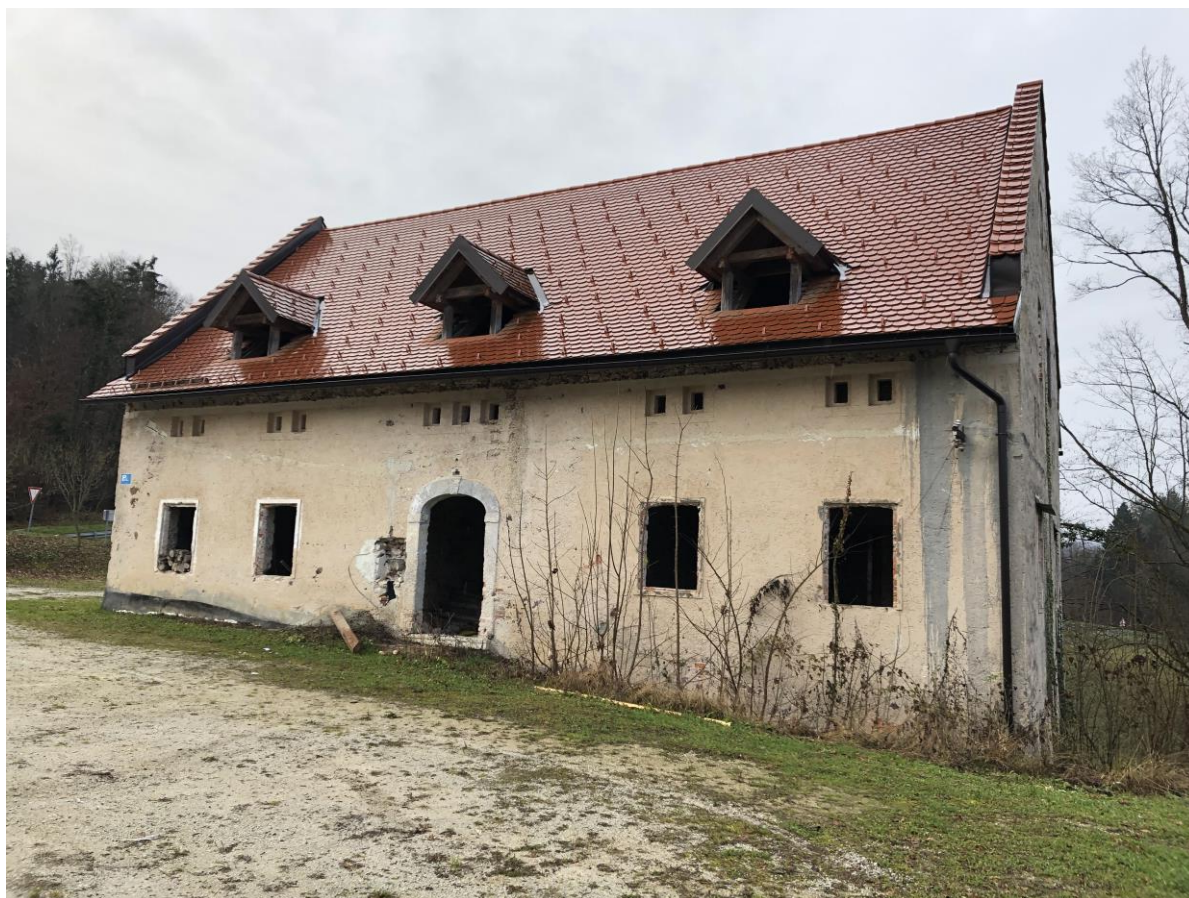
Pollandova hiša

Stavba daljše obdobje ni bila v uporabi. S prenovo strehe in odvodnje je investitor preprečil propad objekta. V notranjosti objekta so ometi in tlaki v celoti odstranjeni, tako da je lepo vidna struktura zidovja in opečnega stropa nad kletjo. Na poziciji odstranitve vezne stene v pritličju, je stropna tramovna konstrukcija močno povešena, saj se je očitno naslanjala na odstranjen vezni zid. Opažene so poškodbe stopniščnega dela ter na zidnih površinah tanjše razpoke, pri čemer gre za razpoke na stikih in v veznih stenah. Razpoke po vizualni oceni niso kritične, najverjetneje pa so nastale kot posledica dejstva, da je zidovje brez zidnih vezi. Kritina z žlebovi je urejena in zamakanje s strehe ni prisotno.

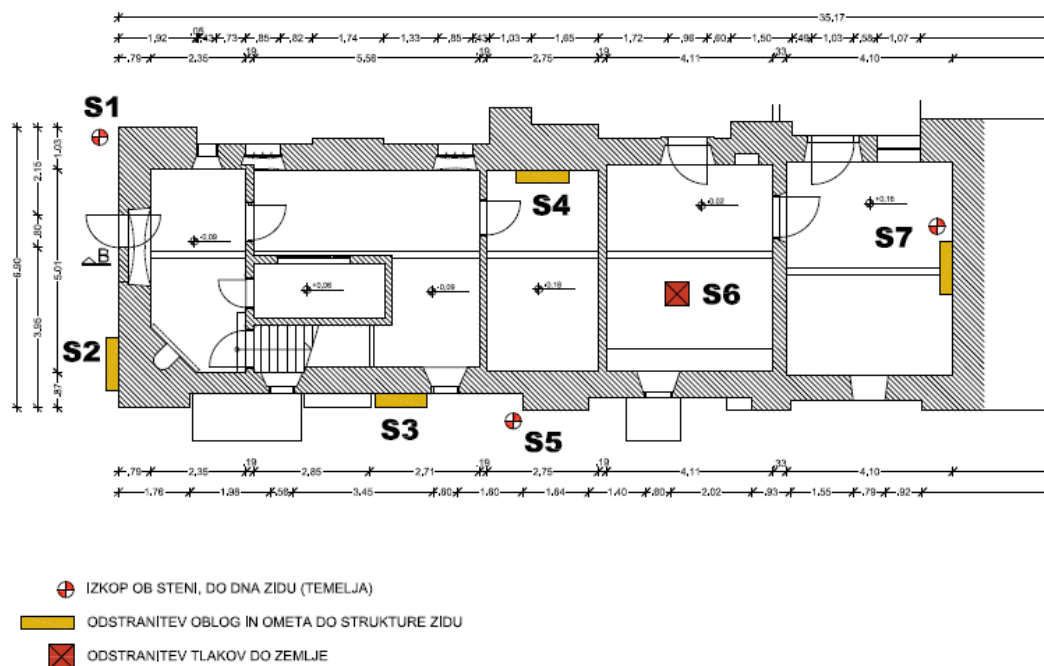
##### Pozicije sond – pritličje

Zasnovo in način temeljenja hiše smo ugotavljali z izvedbo treh temeljnih sond (S1, S5 in S7). Po izkopu zemljine je vidno, da zidovje nima temeljev, temeljni podstavki so enake širine kot zidovi in pozidani direktno na raščena z dnom zidovja ca 40-50 cm pod koto površja oziroma tlaka pritličja.
